Beize lässt Stahl rissig werden

Rund ein Dutzend Kraftwerke werden später fertig als geplant. Als Ursache wurden fehlerhafte Schweißnähte ausgemacht.

Sicheres Bohren nach Erdwärme

Von der Beschaffenheit des Untergrunds hängt ab, welche Bohrtechnik einzusetzen ist. Ein neuer Hütte-Bohrer hat alle Verfahren im Angebot.

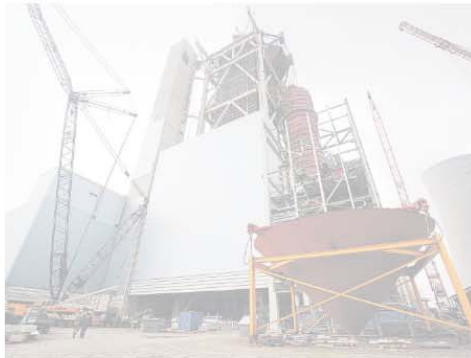
Gefährdeter Stahlriss: Im neuen Kesselhaus des Braunkohlekraftwerks Neurath-Grevenbroich brannte teilweise bereits das Feuer. Doch haben feine Risse in den Schweißnähten die Inbetriebnahme erst einmal gebremst.

Damit wird klar, dass die modernen Kesselstähle enorme Belastungen aushalten müssen. Und Praxiserfahrungen gibt es bisher kaum. Entsprechend überlegen man über die Risse an den Schweißnähten, die auftreten, als die Behälter unter Druck gesetzt wurden. Als Ursache wird ein zu aggressives Beizmittel vermutet, das zum Enternen von

Zunderresten und zur Oberflächenbehandlung verwendet wird. Das Beizmittel löste – unerwartet – Spannungsrisskorrosion aus. In Schweißnähten herrschen zumeist lokal überhöhte Spannungen, sogenannte lokale Spannungsspitzen, die kleine (trans- und interkristalline) Risse verursachen. Diese Mikrorisse sind erst mal keine Mängel. Sie sind im spannungsreichen Kristallgefüge von Metallen gar nicht zu verhindern. Jeder kleinste Schwachpunkt in diesem Gefüge kann sie auslösen. An der vermeintlich gravierendsten Fehlstelle kommt es dann zum Riss. Doch einerseits können Hindernisse im Tausendtel-Millimeter-Bereich oder eine Ruhephase reichen, um sie wieder vollends zum Stillstand zu bringen. Andererseits finden manche Risse eine Vorzugsrichtung und wachsen bis zu einem katastrophalen Bruch. Doch diese Möglichkeiten sind den Ingenieuren der Hightech-Stähle bekannt und werden in Ermüdungsexperimenten mit praxisnahen Umgebungsparametern genau analysiert. Die theoretischen Zeitstandfestigkeitswerte enthalten also schon die Möglichkeit von Mikrorissen im Material oder den Schweißnähten.

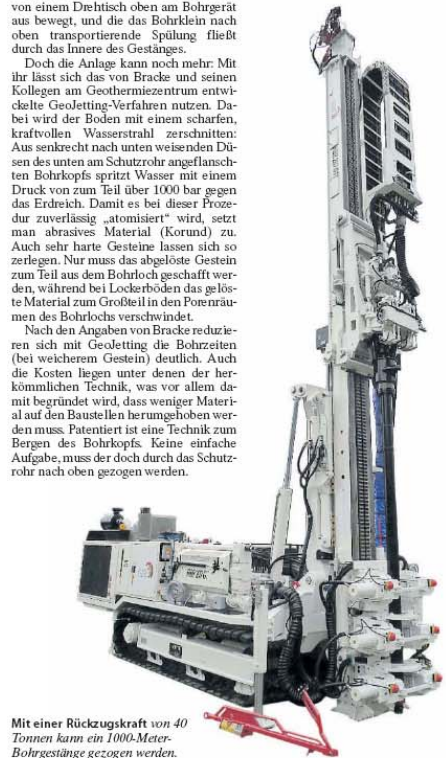
Mit einer Rückzugskraft von 40 Tonnen kann ein 1000-Meter-Bohrgestänge gezogen werden.

Bohrplatz aus sollen im Zuge des Ausbaus der Neubausiedlung nach und nach die Sondenlöcher niedergebracht werden. Der Forschungsbohrer wird vorn am Bohrgestänge einen „Doppelkopf“ tragen. Das sind zwei hintereinander angeordnete Bohrgreife, die gegenläufig drehen. Das vordere treibt das Außengestänge, die Schutzverrohrung, während das hintere Getriebe das Innengestänge bewegt. Dadurch kann man sehr genau die angepeilte Richtung halten, zudem lässt sich das gelöste Gestein „kontrolliert“ nach oben fördern. Und noch einen weiteren Vorzug hat der Doppelkopf. Sollte man einen Arteser anstecken, kann man in das Schutzrohr eine Art Rückschlagventil einbauen und so den Wasserfluss stoppen.

Das Besondere des neuen Bohrers ist seine Vielseitigkeit. Für alle denkbaren Geologien kann die jeweils passende Technik genutzt werden. Dank einer von dem Witterer Unternehmen Kamat gelieferten, kraftvollen Kolbenpumpe (Plungerpumpe) stehen flexible Drücke bis zu 1500 bar zur Verfügung, mit denen entweder wasserhydraulische oder pneumatische Bohrhämmer betrieben werden können. Zudem ist mit dem Multifunktionsbohrer auch klassisches Rotarybohren möglich. Dabei wird das Bohrgestänge von einem Drehtisch oben am Bohrgestänge bewegt, und die das Bohrlinck nach oben transportierende Spülung fließt durch das Innere des Gestänges.

Diese Probleme können mit der Bohranlage HBR 207 GT, die jetzt am Geothermiezentrum (GZB) in Bochum in Betrieb genommen wurde, vermutlich nicht auftreten. Denn bei dem rund 20 Tonnen schweren Gerät, das sich auf Raupenketten vorwärtsbewegt, handelt es sich um den „innovativsten“ Bohrer, der nach Aussage von GZB-Direktor Rolf Bracke je für die oberflächennahe und mitteltiefe Geothermie (bis 1000 Meter) entwickelt wurde. Die von der Hütte Bohrtechnik GmbH in Olpe gefertigte Anlage beherrscht alle gängigen Bohrverfahren, zudem kann man mit ihr auch schräg, mit einem maximalen Neigungswinkel von 30 Grad, in den Boden eindringen. Dadurch wird es möglich, mehrere Löcher von einem Standort aus sternförmig niederzubringen, was den mit der Bohrtätigkeit verbundenen Lärm und die nicht unerheblichen Störungen an der Erdoberfläche in Grenzen hält. So ist geplant, den Bohrer, wenn er die Erdsondenlöcher für die Wärmepumpenanlage des neuen Geothermiezentrums hergestellt hat, auf eine Baustelle in Bottrop zu verfrachten. Hier soll er helfen, ein neues Wohngebiet (Innovation City) wärmetechnisch zu erschließen: Von einem eigens angelegten
